Short Report

ジュンサイ栽培のための水質浄化に関する研究

Water treatment method for the cultivation of water shield or *Brasenia schreberi*

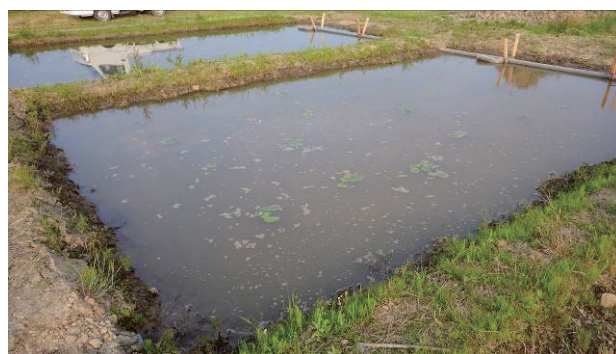
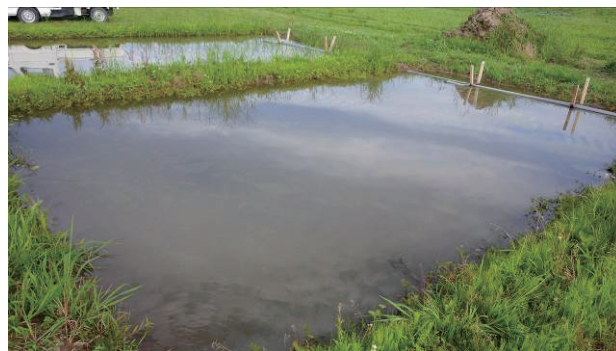
図3 ジュンサイ定植直後の栽培区(上)と7月25日の栽培区(下)

2017年6月29日にジュンサイ苗を定植し、7月9日に最初の生育調査を行った結果、定植した苗の多くで葉柄が切断され、浮葉が岸边に打ち寄せられているのが全ての栽培区で確認された。そのまま経過観察したところ、7月25日にはほとんどの浮葉が失

われ、新葉も展開してこなかった（図 3）。

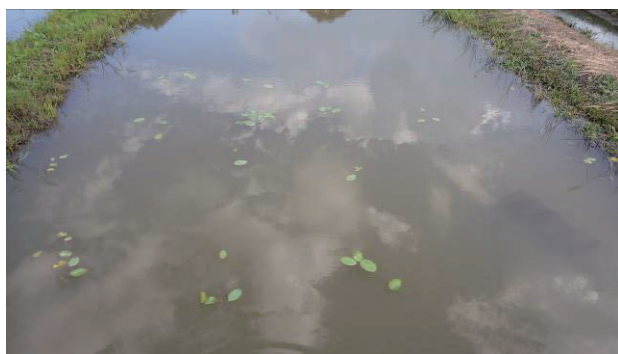
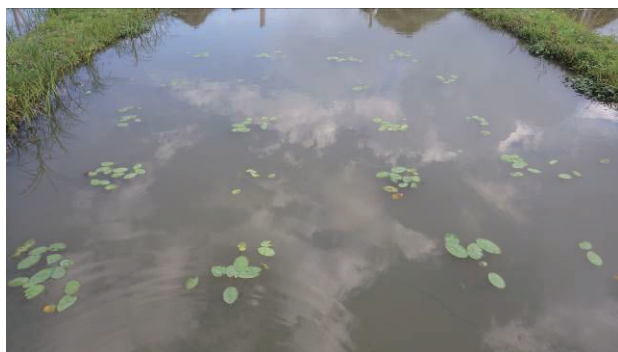
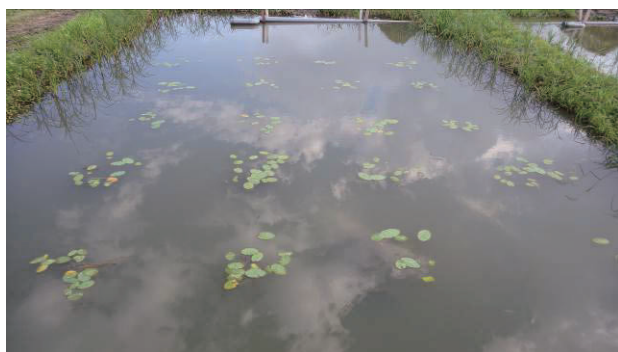
図6 ジュンサイの生育状況(9月6日, それぞれ上: 無処理区, 中: もみ殻くん炭・珪酸塩白土区, 下: 植物栽培区に接続したジュンサイ栽培区)

果、無処理区（対照区）に接続した栽培区では、次第にアメリカザリガニの食害による浮葉の脱離がみられ、新葉の展開も少なく、10 月に入ると全ての浮葉が失われた。一方で植物栽培区に接続した栽培区およびもみ殻くん炭・珪酸塩白土区に接続した栽培区では新葉の展開がみられ、10 月以降になってもアメリカザリガニによる食害の影響はほとんどなく、定植したジュンサイが順調に生育していることが確認できた（図 6）。無処理区（対照区）でアメリカザリガニの食害が多い理由は不明であるが、無処理区は障害物のない水路に接続されているため、金網の通過した小型のアメリカザリガニが水路に留まらずに移入し、成長に従ってジュンサイを食害した可能性が高い。一方で植物栽培区やもみ殻くん炭・珪酸塩白土区ではアメリカザリガニの隠れる場所が多いため水路に留まり、ジュンサイ栽培区への移入数が抑えられたため、無処理区よりも食害が抑えられたと考えられる。実際、植物栽培区およびもみ殻くん炭・珪酸塩白土区にはアメリカザリガニの巣穴が多数確認された。また、もみ殻くん炭・珪酸塩白土区に接続した栽培区ではアオミドロと思われる糸状の藻類の発生がおさまらず、アメリカザリガニ捕獲用のわなを引き上げる度に、大量の藻類が付着してくるのが確認できた。これはもみ殻くん炭および珪酸塩白土からミネラル分が溶出したため、藻類の生長が促進されたと考えられる。アオミドロ等の藻類は実際のジュンサイ田でも雑草として問題になっており、この点を考えるとジュンサイ栽培のための水質浄化には、植物を用いた方法が有効であると考えられる。
